## Ausbau Radio-CD Hyundai ix35

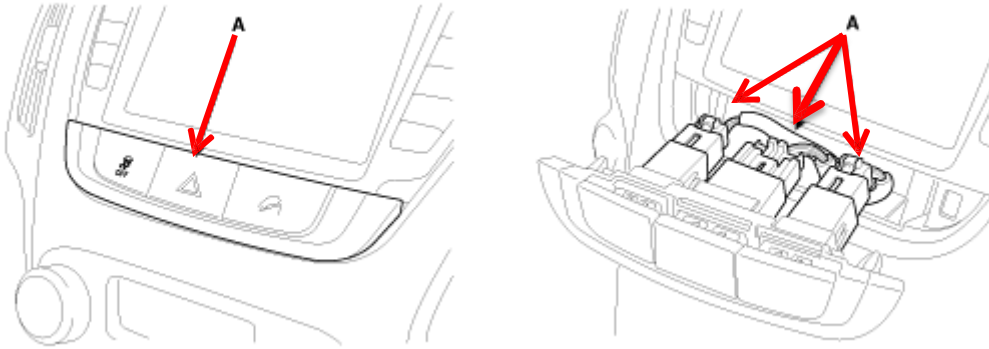
Zuerst Warnblinker Schalter (A) ausbauen das Teil ist geclipst. Danach die Stecker abziehen.

Darauf achten, dass der Warnblinker Schalter und benachbarte Bauteile nicht verkratzt werden. Warnblinker Schalter und benachbarte Bauteile mit Klebeband schützen. Weichen Spatel oder um klebten Schraubendreher zum Aushebeln verwenden, nach Möglichkeit von unten ansetzen!

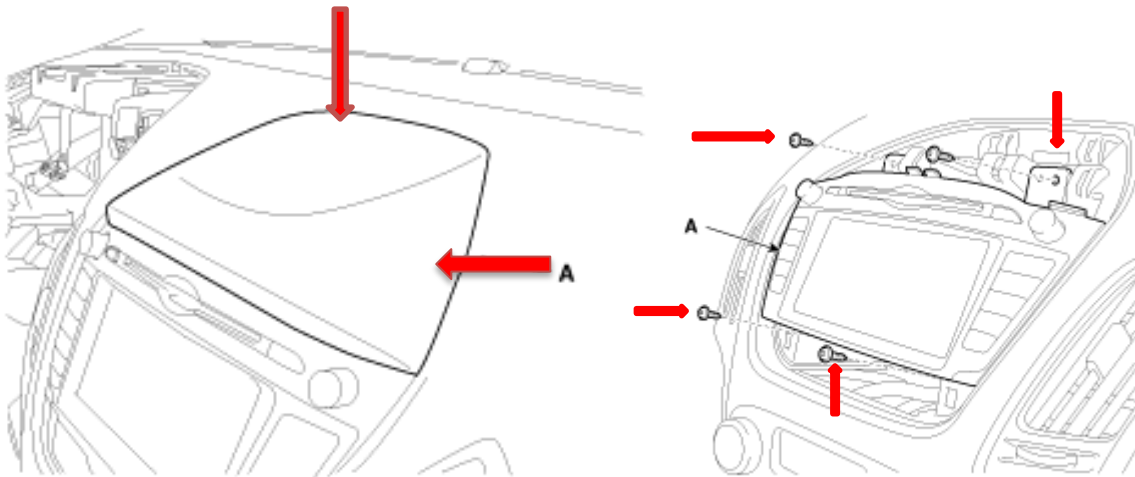
Dann die Mittelkonsolenblende ausbauen. Mittelkonsole ist auch geclipst. Ist die Mittelkonsole entfernt Die Schrauben am Radio entfernen (4 Stück).

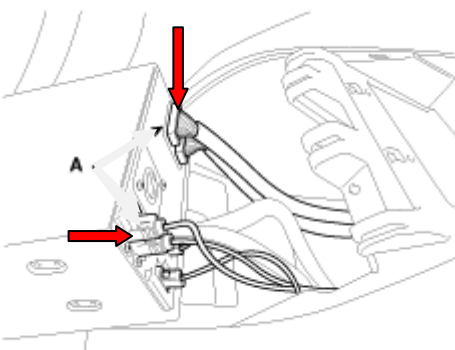
Danach das Radio aus dem Schacht ziehen und die Stecker entfernen. Fertig
